Naturland Ergebnisbericht

Checkliste_aWildfisch_Schleppnetzfisherei_Seelachs_und_Beifischarten. Saison: **2019**

Name Betrieb: Kutterfischzentrale, Schiff Janne - Kristin

Datum Kontrollbesuch: 01.04.-07.04.2019 Kontrolle...

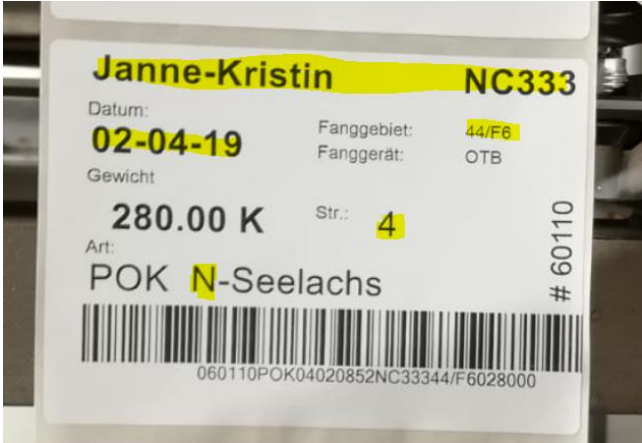
<p>Die Ware wird teilweise zur Kutterfischzentrale nach Cuxhaven und Teilweise zur Fischauktion in Hastholm geliefert.</p> <p>Beispiel Labelling: Automatische Wiegung, verlinkt mit Fanggebiet des Hols. Labeldruck automatisch mit N für NL, bei passendem Fanggebiet.</p>
